國定古蹟進士第暨其古蹟保存區域  
調查研究暨修復再利用計畫

委託單位：新竹市文化局

研究單位：中國科技大學

中華民國九十九年十二月

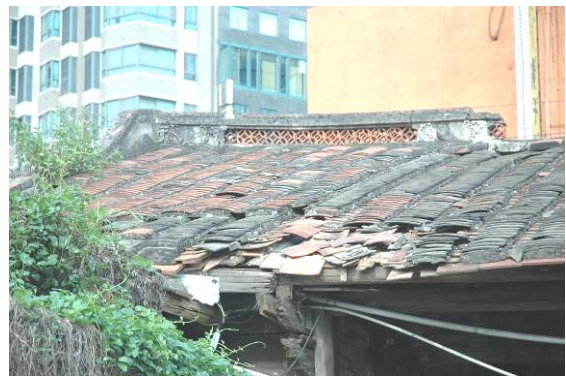
照片 2- 74 屋瓦鬆脫

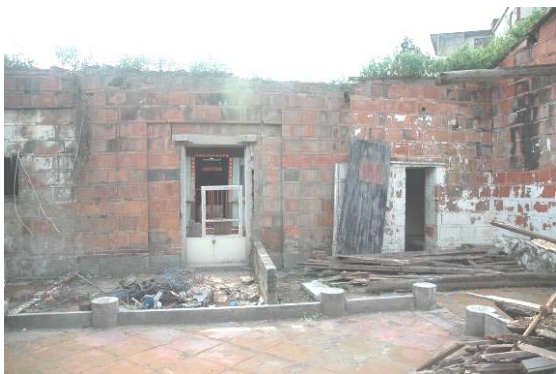
「吉利第」第二落大廳構架皆已毀損，僅存尺磚地坪與天井的花崗石地坪。

照片 2- 77 第二落僅餘柱珠與牆基位置

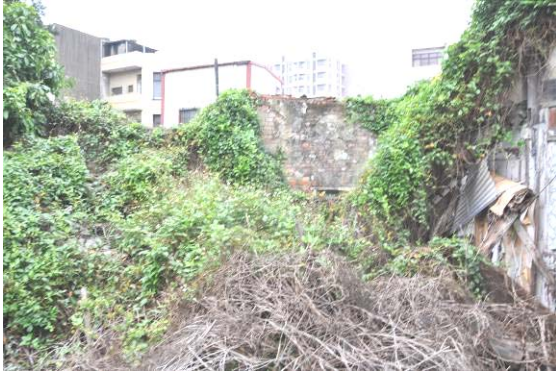
後落廳橫向牆面作木作隔屏，右次間與盡間全毀，現於木構架旁增設鐵皮保護。

照片 2- 81 右次間與盡間全毀

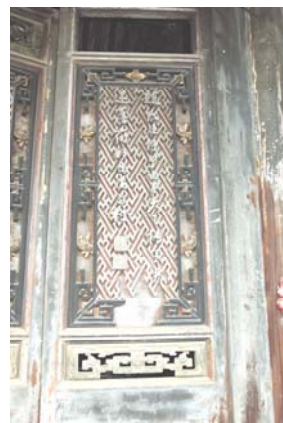
照片 3- 10 大廳版門彩繪剝落、木雕佚失且嚴重腐朽

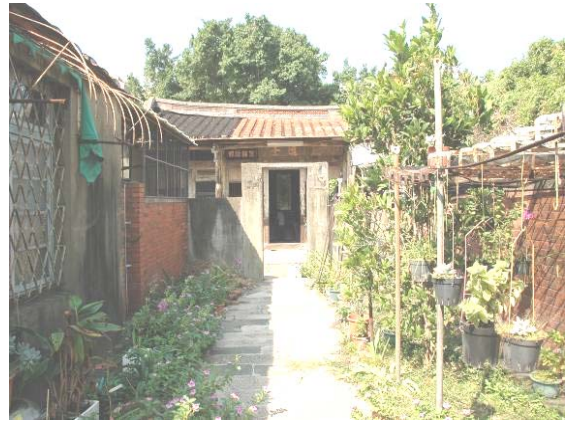
後落廳屋頂為硬山單脊形式，屋面保存尚為完整。

照片 3- 24 後落廳屋面保存尚為完整

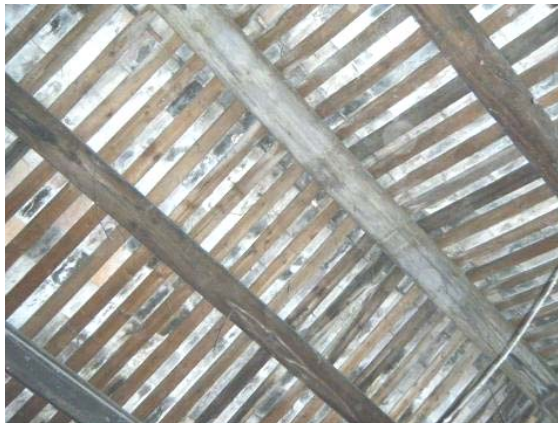
因進士第其當年主人官職，可依照清朝的律例，其柱、樑塗刷黑色外觀，但因長期缺乏維護，黑色塗料大都褪色，而因屋瓦破損造成漏水，導致中脊表面色澤變淡灰白色(照片 3-41)，顯示其木材內部纖維素與木質素遭受分解，可能造成機械強度減低。

照片 3- 41 中脊變為灰白色

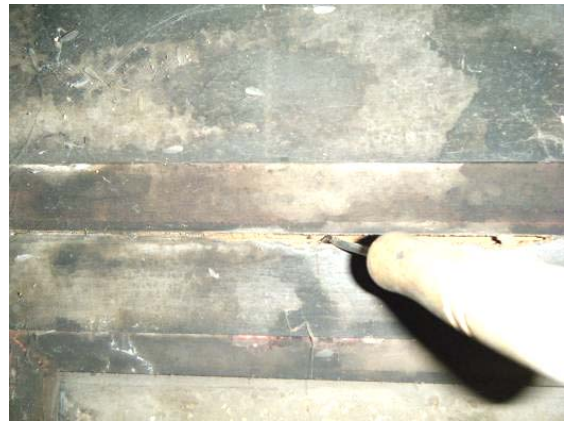
照片 3- 42 白蟻蛀蝕深度

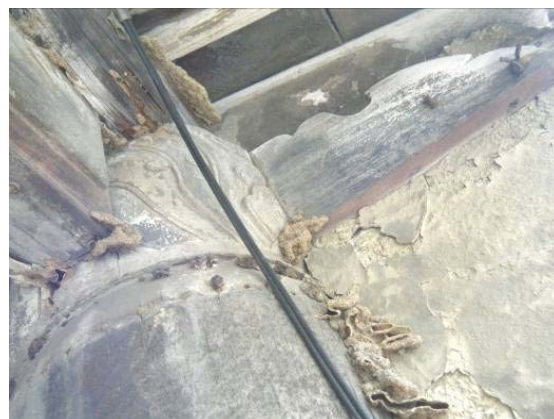
進士第可供檢測區域之木構材危害，主要以土棲型的臺灣家白蟻為主，調查中，於門廳瓜柱內發現白蟻活體（照片 3-43）、分飛孔（照片 3-44）和遮蔽管等；而遮蔽管遭調查人員破壞後可於 2 小時內即修補完成，顯示基地內白蟻族群龐大且活動能力旺盛。神明廳檐柱則發現蛀蟲危害痕跡（照片 3-45），根據其蟲孔形狀大小、蛀蝕痕跡、及排遺顆粒形式等，判斷可能為天牛類蛀蟲所為。腐朽劣化大多發生於滲漏嚴重處的木構材及檐口處構件（照片 3-46），應為雨水潑濺及屋頂滲

照片 3- 44 於第一落發現之白蟻分飛孔（圓圈處）

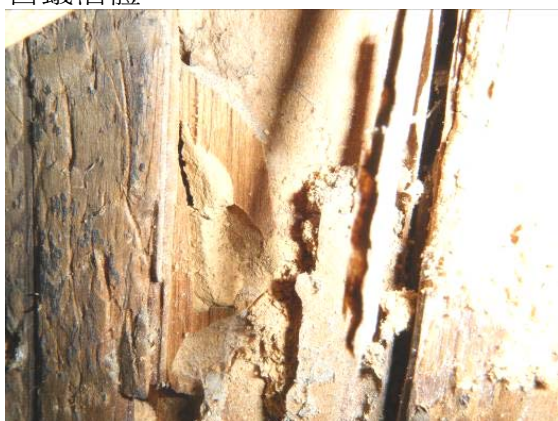
照片 3- 45 第二落檐柱遭蛀蟲危害，遺留粉末狀排遺

- (四) 進士第遭天牛危害位置僅於第二落之兩隻檐柱，而受害的檐柱尺寸、材質明顯異於其他的杉木圓構材。因此，可推論此二構件來源不同，而天牛危害可能肇因於原產地即有病蟲害發生，或製材時未經防蟲處理等，導致完工後陸續發生蟲孔、蛀屑等。

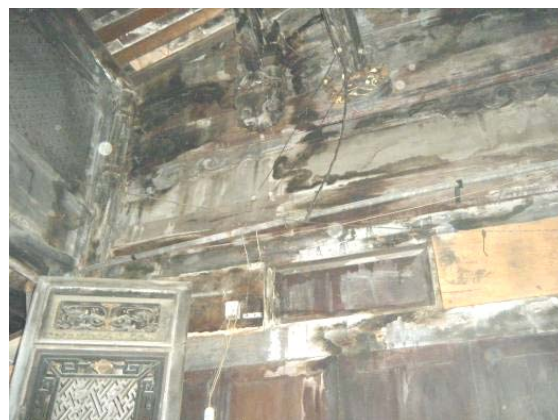
調查發現，進士第兩進建築可供檢測區域的屋頂滲漏嚴重(照片 3-48~50)，尤以前落為最，其建物內的木構件及牆面皆可發現面狀水漬。調查屋頂損壞原因，推測為第一落明間屋頂下方屋桁遭白蟻蛀蝕中空，使構件降低承載能力，而引發屋頂大幅度下陷、破損及屋脊斷裂(照片 3-51)；右次間前屋坡局部屋面已損毀崩落(照片 3-52)，雨水可直接灌入室內。相較之下，二落神明廳屋頂損壞情形較輕，僅中脊旁望磚發現破損導致陽光射入室內(照片 19)，另由外部觀察屋瓦亦有多處損壞(照片 3-53)，造成該空間木構件及望磚表面均有水漬或白華。此外，第一落及左、右櫺頭屋頂遭植物附生(照片 3-54、55)，其根系深入屋頂結構後加劇損壞速度與範圍，亦為滲漏主因。

照片 3- 49 第二落神明廳構件有面狀水漬

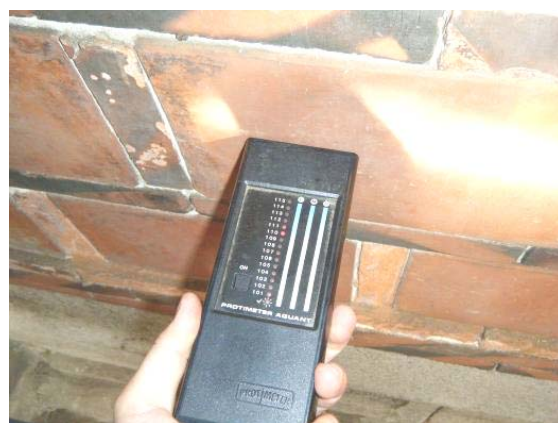
由於進士第可供調查範圍僅兩進的中軸線，此範圍內的檐牆材料為花崗岩及磚，以磚石材牆體測濕計量測，牆體溼度讀數在 109~115 間（照片 3-56、57），屬於潮濕範圍；第一落地坪及二落神明廳六角地磚亦有明顯潮濕（照片 3-58、59），顯示地底潮氣的影響；但由於檢測範圍過小且屋頂滲漏嚴重，影響檢測結果，後續修復工程時應再次全面檢測與調查。此外第一落前檐牆堵的紅磚拼花、石材雕刻與螭虎窗因風化作用及牆體水分載重的影響，產生嚴重風化剝落，深度達磚材厚度 1/3（照片 3-60~61）。

照片 3- 57 第二落後檐牆讀數 111，屬潮濕範圍

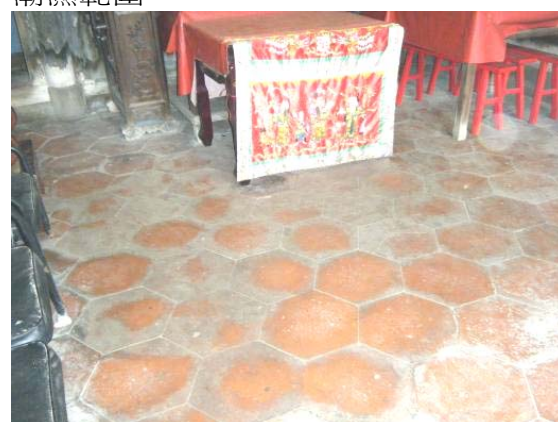
照片 3- 59 第二落神明廳地坪潮濕

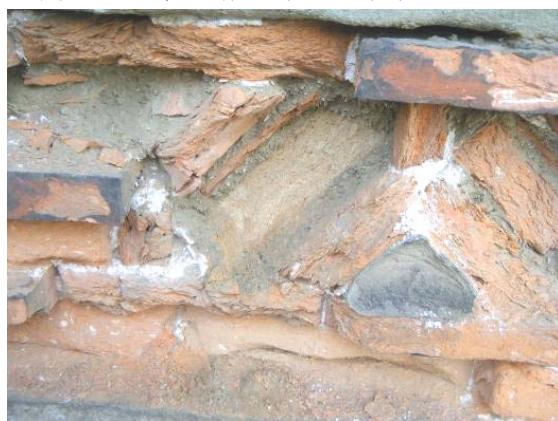
照片 3- 60 第一落前檐牆紅磚風化深度達 1/3

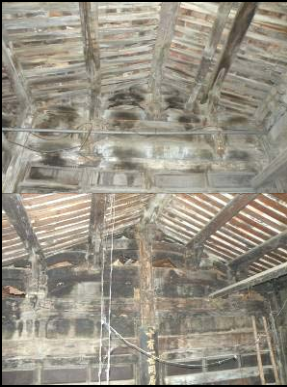
維持始建時風貌，外牆面雖有些許破損，但不影響整體結構，建議按原貌修復保存。
		第一落與第二落木構架彩繪剝落，局部腐朽，但仍維持始建形式

維持始建時風貌，建議按原貌修復保存。
		尺磚地坪鋪面龜裂嚴重

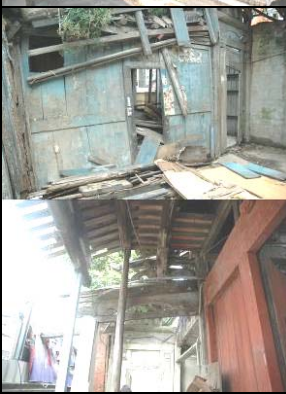
建議按再利用需求調整立面，以符合整體空間感。
	吉利第	多處構架毀損嚴重

建議按再利用需求，可做局部之復原與局部殘蹟保存
		第二落坍塌，僅餘部分牆面與柱珠
